Bericht

# Fußwegeverkehrskonzept

## Stadt Schwerte

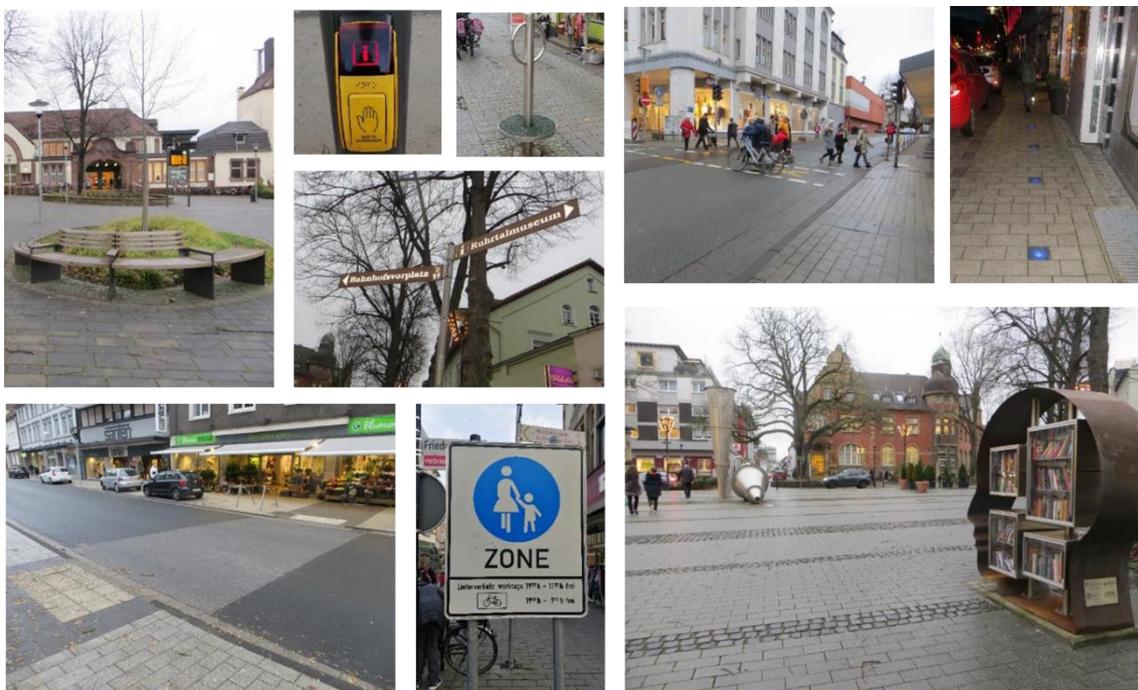
Abbildung 9: Eindrücke aus der Bestandsaufnahme

Im Rahmen der Bestandsaufnahme und Mängelanalyse wurden in einem ersten Schritt Vor-Ort-Begehungen durch Mitarbeitende des Gutachterbüros durchgeführt, die sich an den vorher definierten Haupttrouten orientieren. Auf Grundlage eines Erhebungsbogens wurde der Bestand zusätzlich durch eine Fotodokumentation erfasst und kartiert. Neben der Erhebung der Führungsform sind so beispielsweise das Geschwindigkeitsniveau, vorhandene Bushaltestellen, Querungsanlagen, ruhender Verkehr oder auch Infrastrukturelemente wie Sitz- und Spielgeräte sowie die Beschilderung erfasst worden. Einen Eindruck und Überblick der Bandbreite der erhobenen Infrastruktur aus den Vor-Ort-Begehungen verschafft die nachfolgende Collage (vgl. Abbildung 9).

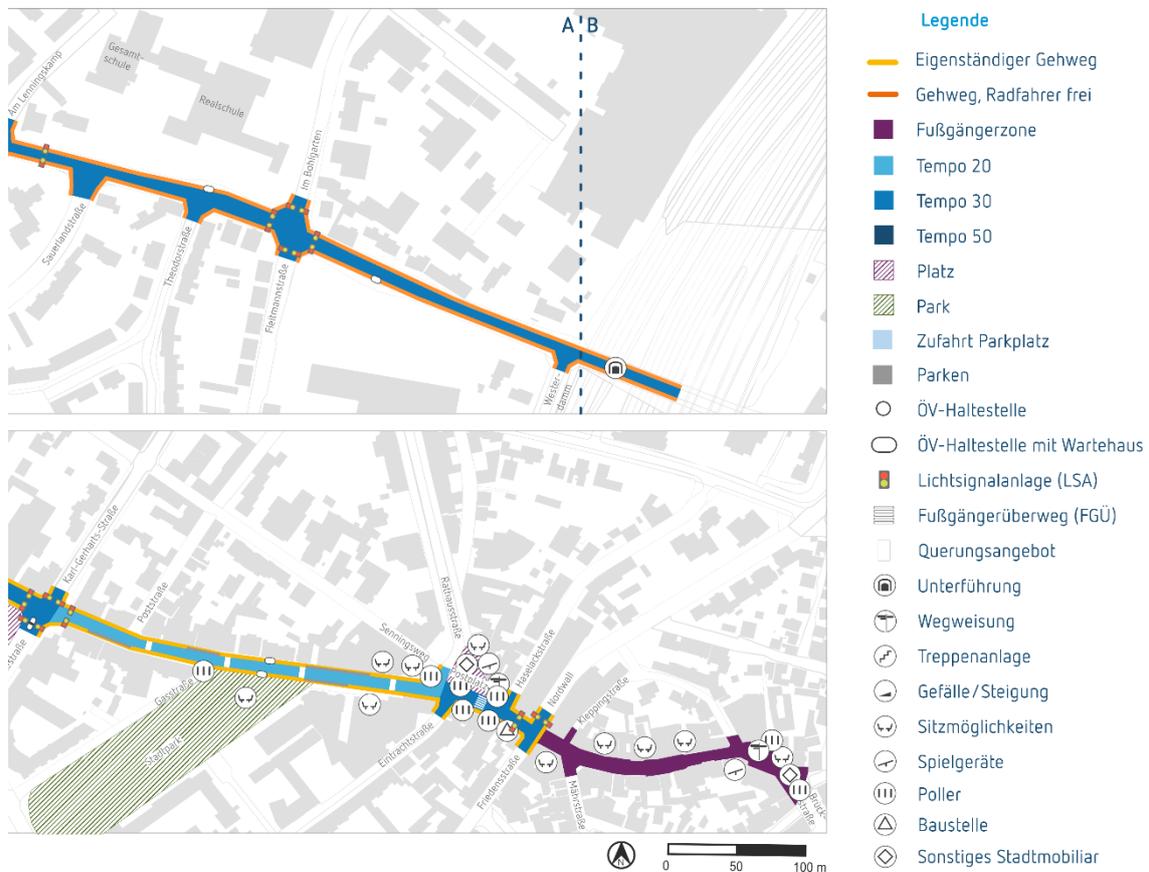
Abbildung 10: Ausschnitt der Bestandsdarstellung der Bahnhofs-Route

Im Anschluss an die Erhebungen wurden die abgestimmten Haupttrouten detailliert nach ihrem Bestand analysiert und kartografisch aufbereitet. Um die Übersicht zu gewährleisten, werden die Bestands- und Mängelkarten getrennt voneinander und routenbezogen dargestellt. Die Bestandskarten zeigen den Zustand der Fußwege und dessen Ausstattung während der Analysebegehungen. Die Infrastruktur wird farblich, zum Beispiel ein eigenständig geführtes Gehweg in Gelb, sowie durch Symbole, zum Beispiel Sitzmöglichkeiten durch ein Banksymbol, dargestellt (vgl. Abbildung 10). Abschnitte, die zur Zeit der Erhebung auf Grund von Baustellen nicht beurteilt werden konnten, werden mit einem Baustellensymbol gekennzeichnet. Die Karten sind in entsprechender Auflösung im Anhang III zu finden.

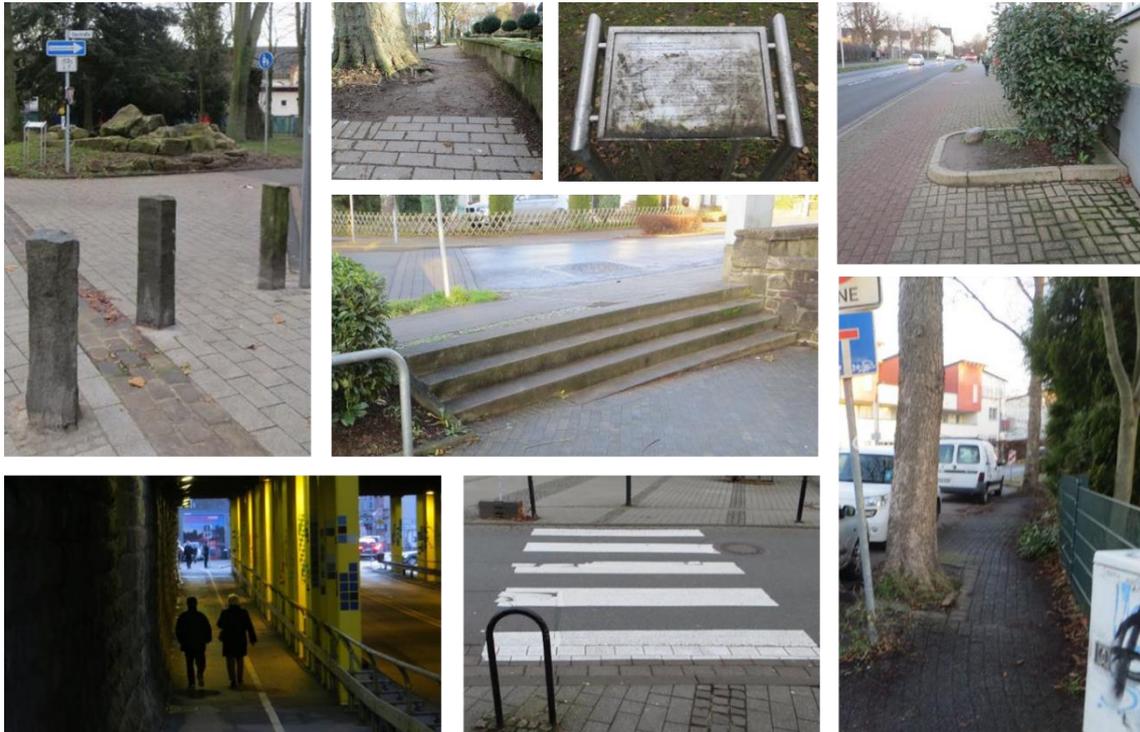
Abbildung 11: Eindrücke aus der Mängelanalyse

Auf Grundlage der Vor-Ort-Begehungen wurden die festgestellten Mängel kartiert und fotodokumentiert. Die Bandbreite reicht dabei von fehlender Barrierefreiheit über mangelhafte Querungsanlagen bis hin zu Unebenheiten in der Oberflächenbeschaffenheit. Eine bildliche Übersicht ist in Abbildung 11 zu sehen.

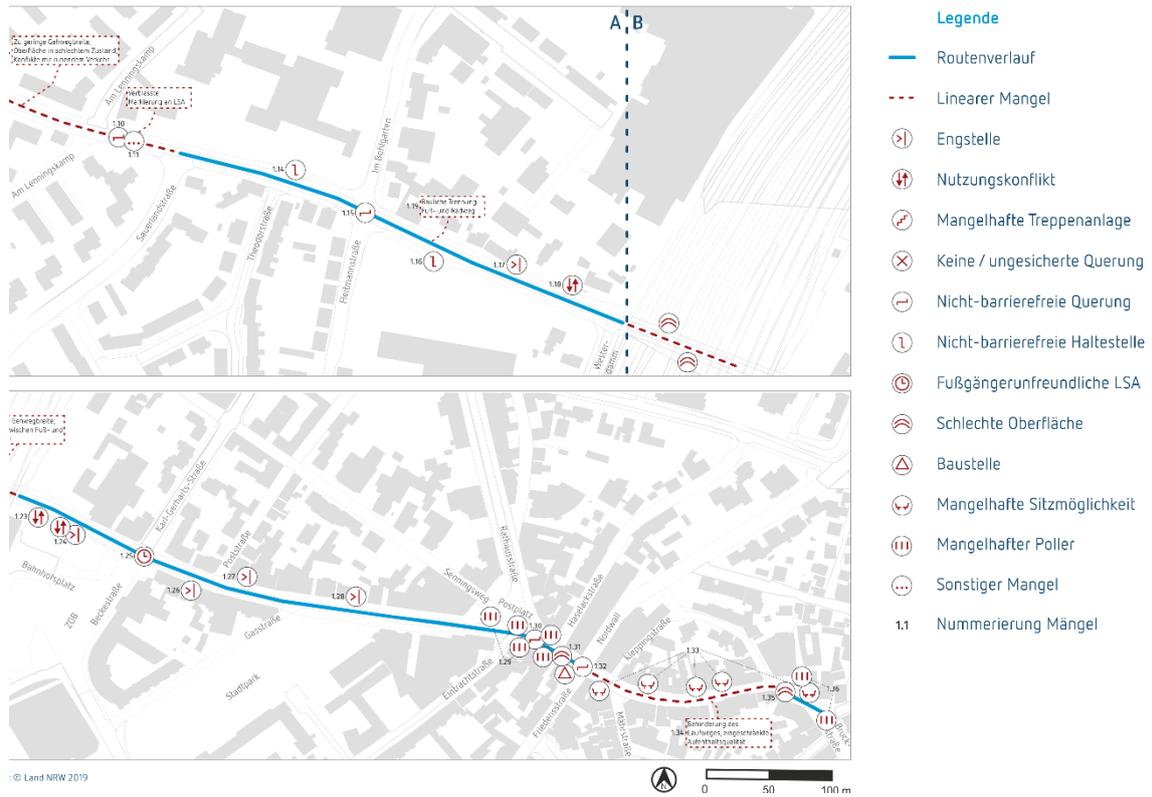
Abbildung 12: Ausschnitt der Mängeldarstellung der Bahnhofs-Route

Auf den Mängelkarten werden der Routenverlauf sowie die unterschiedlichen festgestellten Mängel anhand einer entsprechenden Symbolik dargestellt, die sich in den einzelnen Handlungsfeldern widerspiegeln. Ein Mangel, der sich auf einen größeren Abschnitt bezieht oder der auf dem Streckenabschnitt wiederholt auftritt, wird linear anhand einer gestrichelten roten Linie dargestellt (vgl. Abbildung 12).

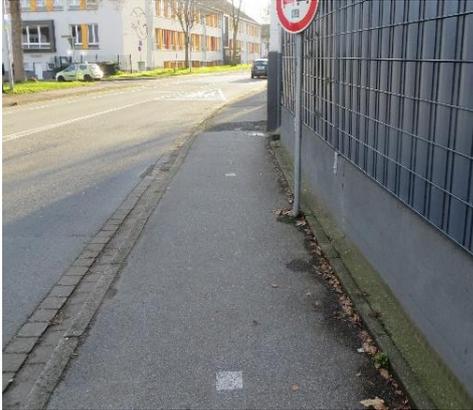
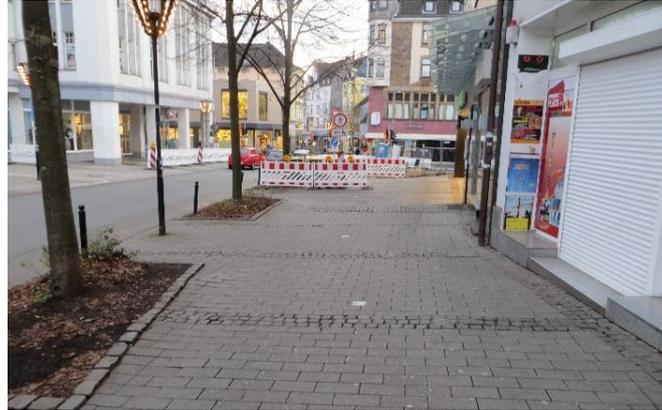
Abbildung 15: Beispielhafte Darstellung unterschiedlicher Gehwegbreiten in Schwerte

zuerst Anlagen des Fuß- und Radverkehrsverkehrs zu bemaßen sind, bevor die Fahrbahnbreite betrachtet wird. Die Varianz der unterschiedlichen Gehwegbreiten in Schwerte zeigen die Fotos des Nordwalls (rechts) und der Hüsingstraße (links) (vgl. Abbildung 15).

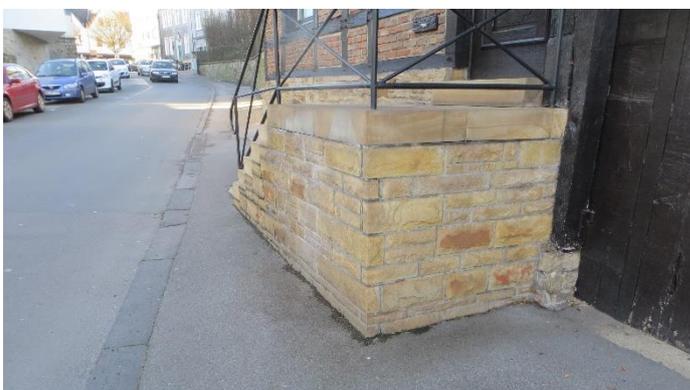
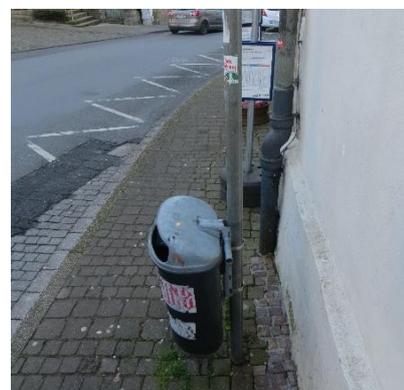
Abbildung 16: Beispielhafte Darstellung von Engstellen auf Gehwegen in Schwerte

Engstellen für Zufußgehende treten aus unterschiedlichen Gründen vielfach auf. Das Zufußgehen wird attraktiver, wenn die Gehgasse nicht erst gesucht werden muss und konfliktfrei an anderen Zufußgehenden vorbeigegangen werden kann. Aufgenommen wurden Situationen, in denen die nutzbare Gehwegbreite durch Hindernisse oder Barrieren eingeengt werden. Solche Einschränkungen können durch schlecht positionierte Straßenschilder, Stadtmobiliar, Baumscheiben bzw. Beete oder Stellplätze im öffentlichen Raum erzeugt werden. Überdies treten aufgrund von Verkaufs-/Kundenstoppfern, Geschäftsauslagen oder Bestuhlung Engstellen auf, die ein komfortables Gehen einschränken. Auch in Schwerte lassen sich eine Vielzahl von Stellen ausfindig machen, an denen die Gehgasse Behinderungen aufweist. Sei es durch einen auf den Straßenraum ragenden Hausstein oder durch Straßenschilder oder installierte Mülleimer (vgl. Abbildung 16).

Wenn möglich, sollten behindernde Elemente versetzt werden, um eine Einschränkung und Gefährdung auf der Gehgasse zu unterbinden. Eine durchgängige Begehbarkeit des Gehweges sollte angestrebt werden. Ist dies nicht möglich oder gewünscht, sollte eine Aufweitung bzw. Verschwenkung des Gehweges in Betracht gezogen werden. Dazu ist in der Regel eine Fahrbahnverengung notwendig, die durch den Wegfall von möglichen Stellplätzen oder eine Verengung der Fahrgasse einhergeht (vgl. Abbildung 17). Kann keine der vorgeschlagenen Lösungsmöglichkeiten angewendet werden, sollte der Gegenstand im Seitenraum zumindest abmarkiert und mit Reflektoren ausgestattet werden, um ihn auch für sehingeschränkte Personen möglichst erkennbar zu machen.

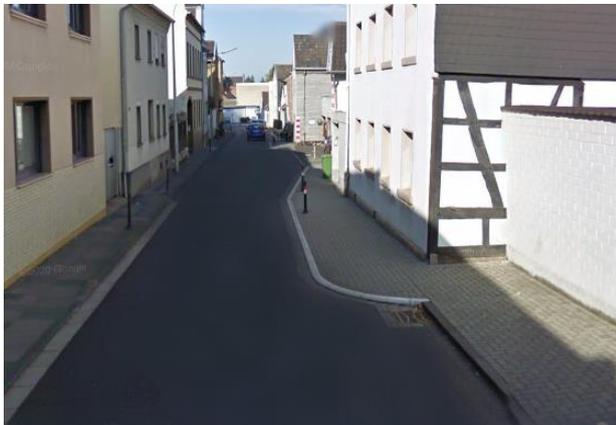
Abbildung 17: Verengung der Fahrbahn durch vorgezogenen Seitenraum an Engstelle in Bonn

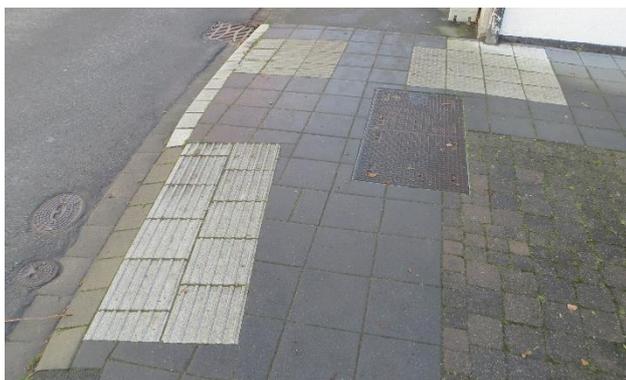
Das niveaugleiche Queren von Straßen stellt ein wichtiges Element für eine barrierefreie Infrastruktur dar. Durch die unterschiedlichen Bedürfnisse von Sehbehinderten und Mobilitätseingeschränkten empfiehlt es sich bei vorhandenem Platz Borde in zwei differenzierten Höhen (Nullabsenkung und Hochbord) anzulegen. Die Nullabsenkung ist für Rollstuhlfahrende und Personen mit Rollator eine wichtige Voraussetzung zum einfachen Queren. Hingegen ist für sehbehinderte Menschen ein Hochbord von 6 cm von Bedeutung, da sie so aufgrund des Höhenunterschieds die Fahrbahn taktil wahrnehmen können und daher wissen, wann sie den Gehweg verlassen.

Abbildung 18: Differenzierte Bordhöhe an einer Querung in Schwerte

Abbildung 18). Eine weitere Fokussierung ist hier anzustreben. Der Umbau sollte systematisch angegangen werden und kann mit anderen baulichen Arbeiten kombiniert werden.

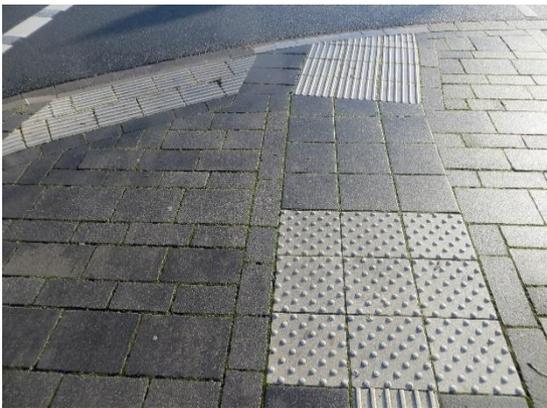
Abbildung 19: Ungesicherte Querung mit Bodenindikatoren in der Bahnhofstraße

Vor allem im Bahnhofsumfeld und in der Bahnhofstraße finden Bodenindikatoren in Schwerte bereits ihren Einsatz (vgl. Abbildung 19). Sukzessive ist der Ausbau auf andere Straßenzüge auszuweiten und sollte bei Umbauten oder Neuplanungen stets Berücksichtigung finden.

Richtungsfeld und an der Nullabsenkung mit einem Sperrfeld zu versehen. Ungesicherte Querungen (z.B. Querungshilfe) sollten neben einem Aufmerksamkeitsfeld ein Richtungsfeld haben und an der Nullabsenkung mit einem Sperrfeld ausgestattet sein (vgl. DIN 32984 2011: 15 f.).

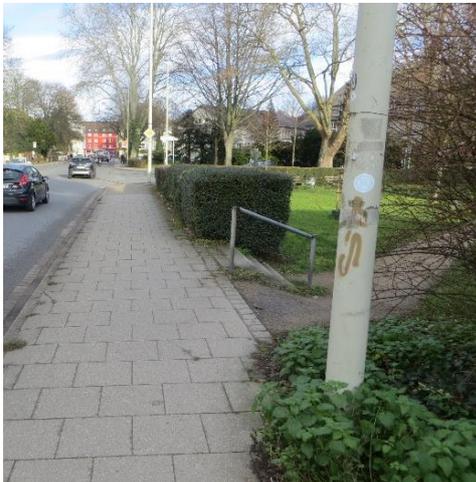
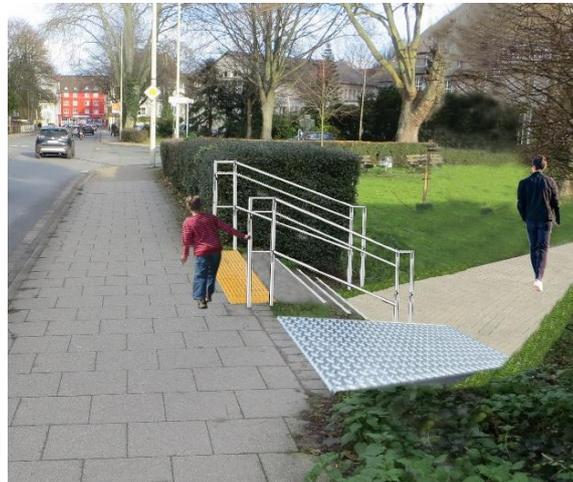
Rampen- und Treppenanlage werden zur Überwindung von Höhenunterschieden und Geländesprüngen eingesetzt. Die beiden Anlagen sollten idealerweise in Kombination auftreten, damit für alle Nutzende ein geeignetes Angebot besteht. Treppenanlagen sind oftmals schnelle Verbindungen oder Abkürzungen für Zufußgehende. Für Menschen mit Mobilitätseinschränkungen, Menschen mit Kinderwagen oder Gepäck stellen diese hingegen Barrieren dar. Grundsätzlich ist die Instandhaltung bei Treppenanlagen von besonderer Bedeutung und wurde angemerkt, wenn der unzureichende Unterhaltungszustand die Sicherheit gefährdet oder davon auszugehen ist, dass die Nutzung für bestimmte Personengruppen eingeschränkt wird. Treppen in sich sind keine barrierefreien vertikalen Anbindungen. Auf beiden Seiten sollten doppelte Handläufe angebracht werden, die über die erste und letzte Stufe hinausgeführt werden. Die Stufenkanten sollten sich zudem farblich von den Stufen abheben. Wie eine Umgestaltung unter Berücksichtigung der Hinweise zur barrierearmen Gestaltung aussehen kann, ist in der Abbildung 20 anhand der Treppenanlage an der Karl-Gerharts-Straße zu sehen. Die erhobenen Treppenanlagen in Schwerte erfüllen in der Regel nicht die aufgezeigten Standards und sind daher umzurüsten.

Abbildung 20: Treppenanlage in der Grünanlage an der Karl-Gerharts-Straße ohne (links) und mit barrierefreier Gestaltung (rechts)

(vgl. FGSV 2006: 93). Der Steigungswinkel bei Rampen sollte den Wert von 6 % nicht über längere Streckenabschnitte übersteigen. Bei Steigungsstrecken, die weiter als 6 Meter zu befahren sind, sollte ein Zwischenpodest eingerichtet werden. Steigungsstrecken sind im besten Fall mit Handläufen zu begleiten. Als Mindestbreite sollte für Rampen eine begehbare Breite von 1,20 m errichtet werden. Rampen und Treppen sind mit rutschhemmenden Oberflächen zu errichten. Die Rampe sollte nicht gekrümmt oder verschwenkt sein, sondern eine gerade Fahrspur einhalten. Dies erhöht die Verkehrssicherheit. Auch bei Treppenanlagen gilt es auf Einbauten für die sichere und komfortable Nutzung zu achten. Auf längeren Treppenanlagen sollte nach 15 bis 18 Stufen ein Podest das Ausruhen ermöglichen, ohne im Laufweg für andere Zufußgehende zu stehen. Dazu sollten Podeste errichtet werden, die mindestens 1,35 m tief sind (vgl. FGSV 2006: 93).

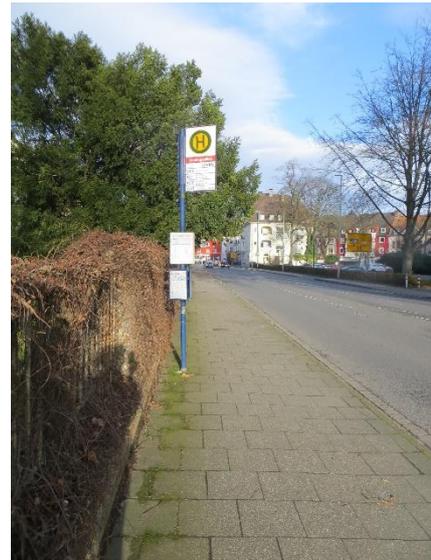
Neben den bereits beschriebenen taktilen Leitelementen zum Auffinden der Haltestelle sowie zum Finden des Einstiegs des Busses, ist auch die sonstige Ausstattung von großer Bedeutung. Fahrgastunterstände, Abfallbehälter, Sitzmöglichkeiten und die Anzeige der Fahrzeiten dienen nicht nur einer Personengruppe. Sie tragen zur Sauberkeit an den Haltestellen bei, dienen als Wind- und Regenschutz und schaffen eine attraktive Wartezeit mit den wichtigsten Informationen zum Haltewunsch. Ein Fahrgastunterstand sollte dabei möglichst durchsichtig gestaltet werden, um keine „versteckten“ Räume zu erschaffen, sondern diese öffentlich zu halten. Um einen Kontrast zu schaffen und somit das Vorhandensein der Glasscheibe hervorzuheben, ist diese mit kontrastreichen Streifen zu versehen. Die Markierungen sollten auf unterschiedlichen Höhen im Sichtfeld von Personen angebracht werden. Gemäß des Leitfadens 2012 für Barrierefreiheit im Straßenraum, sollten diese etwa in der Höhe von 1,30-1,50 m sowie 0,40-0,50 m angebracht werden. Die Sitzmöglichkeiten sind in entsprechender Höhe und mit Armlehnen anzubringen. Die Abfallbehälter halten den Wartebereich sauber. In Schwerte lassen sich mehrere Haltestellen ausfindig machen, die lediglich durch ihre Bushaltestellen-Steile mit entsprechender Beschilderung auf sich aufmerksam machen (vgl. Abbildung 21).

Abbildung 21: Fehlende Ausstattung der Bushaltestelle Hastingsallee

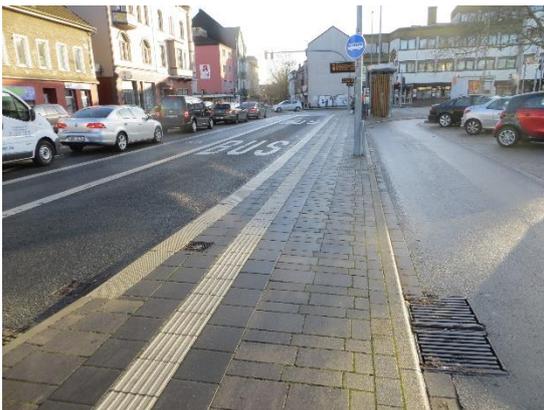
Abbildung 22: Barrierefreie Bushaltestelle an der Bahnhofstraße

In Schwerte werden bereits sukzessive die Bushaltestellen umgestaltet. Sowohl die Haltestellen des Busbahnhofes am Schwerter Bahnhof als auch die Bushaltestellen auf der Bahnhofstraße sind neben den Grundelementen des barrierefreien Ausbaus zusätzlich mit einer dynamischen Fahrgastinformation (DFI) ausgestattet (vgl. Abbildung 22). Die DFI zeigt digital z. B. an, in wie vielen Minuten der nächste Bus mit entsprechendem Ziel ankommt oder ob sich dieser verspätet. Eine solche FIS-Säule ist vor allem dort einzusetzen, wo ein erhöhtes Fahrgastaufkommen besteht. Der Ausbau der Haltestellen wird durch das Verkehrsministerium NRW gefördert.

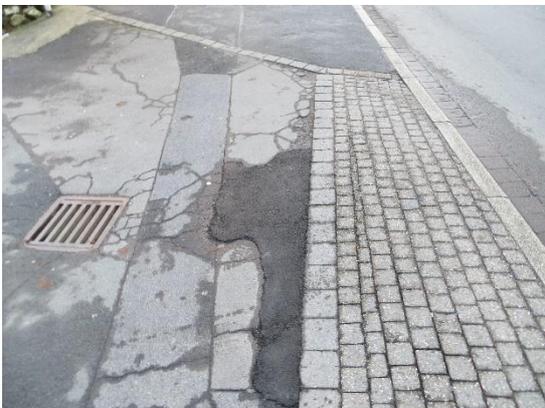
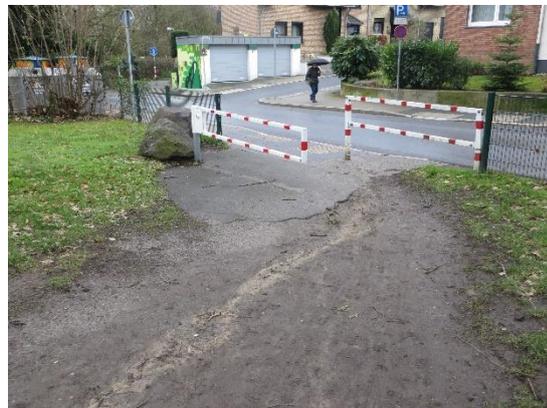
Abbildung 23: Beispielhafte Darstellung unterschiedlicher Oberflächenmängel in Schwerte

Flächige Schäden in der Oberfläche von Gehwegen sowie starke Aufbrüche des Oberflächenmaterials oder andere Unebenheiten mindern die Attraktivität und den Fluss beim Gehen. Besonders für körperlich eingeschränkte Personen kann eine mangelhafte Oberflächenbeschaffenheit ein hohes Sicherheitsrisiko darstellen. Im Schwerter Stadtgebiet wurden an verschiedenen Stellen defizitäre Oberflächenbeläge auf den Gehwegen festgestellt und dokumentiert (vgl. Abbildung 23). Die Verortung der einzelnen Mängel lassen sich durch die Maßnahmentabelle sowie den Mängelkarten im Anhang II und III nachvollziehen.

Eine hohe Qualität der Gehwegoberfläche ist für Zufußgehende sicherzustellen, um ein komfortables und gefahrloses Vorankommen zu gewähren. Daher ist besonders auf den Haupttrouten der Oberflächenbelag sukzessive auszubessern. Betonierte oder asphaltierte Gehwege, die durch Wurzeln oder Frostschäden aufgebrochen wurden, gilt es durch eine ebene Oberfläche auszugleichen. Dabei sollte berücksichtigt werden, dass in den meisten Fällen ein Auffüllen von Rissen und Löchern nicht ausreicht, sondern zukunftsweisend eine komplett neue Oberfläche geschaffen werden muss. Gepflasterte Wege fallen häufig durch hervorstehende Steine oder große Fugen zwischen den Steinen auf, die zu Stolperkanten führen. Hier gilt es das Pflaster neu zu verlegen und auf eine geeignete Bettung sowie geeignetes Fugenmaterial zu achten. Teilweise kann auch darauf zurückgegriffen werden, grobes Pflaster abzuschleifen, um den historischen Charakter beizubehalten (vgl. Abbildung 24, links) oder Teile der gepflasterten Fläche durch barrierearme Platten auszutauschen (vgl. Abbildung 24, rechts), die gleichzeitig als Leitlinien dienen können.

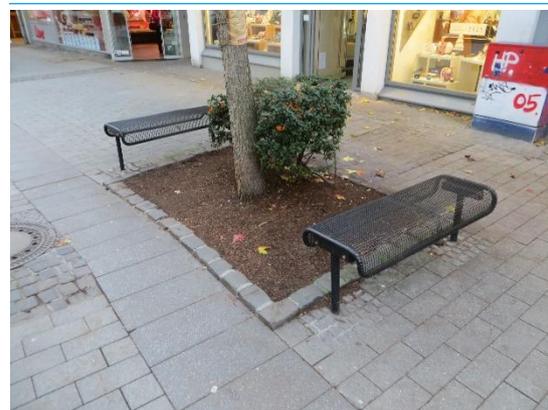
Abbildung 25: Sitzgelegenheiten mit fehlenden Rücken- und Armlehnen in der Hüsingstraße

In Schwerte besteht in der Innenstadt ein relativ breites Angebot an Sitzgelegenheiten, die jedoch hinsichtlich der barrierefreien Gestaltung in der Regel Defizite aufweisen durch das Fehlen von Rücken- und/oder Armlehnen oder eine barrierefreie Zuwegung (vgl. Abbildung 26, links).

sehbehinderte Menschen. Es sollte darüber hinaus sichergestellt werden, dass die Zuwegung so gestaltet ist, dass sie auch für mobilitätseingeschränkte Personen nutzbar ist. Ein Verzicht auf wassergebundene Oberflächen ist hier zu empfehlen. Stattdessen kann eine Asphaltierung oder Pflasterung die gewünschte Zugänglichkeit herstellen. Bänke und Stühle sollten in Ausgestaltung und Größe an unterschiedliche Bedürfnisse angepasst werden: für Kinder und kleinwüchsige Menschen in max. 30 cm Höhe, für Personen mit Hüftbeschwerden sind Höhen über 45 cm ratsam. Darüber hinaus sollte eine ausreichend große (mind. 1,5 x 1,5 m), stufenlos zugängliche Bewegungs-/Ruhefläche neben der Sitzgelegenheit (z. B. zum Abstellen von Kinderwagen) vorgehalten werden. Die Ausstattung der Sitzgelegenheiten sollte eine Rückenlehne (Öffnungswinkel zwischen Sitzfläche und Rückenlehne sollte zwischen 95° und 100° betragen) und Armlehnen beinhalten. Bei der Ergänzung durch einen Tisch sollte die Nutzbarkeit hergestellt werden, indem dieser zumindest in einem ausreichend breiten Abschnitt unterfahrbar ist oder eine Seite des Tisches von Bänken oder Stühlen freigehalten wird. Die Maximalhöhe der Tischplatte beträgt 80 cm.

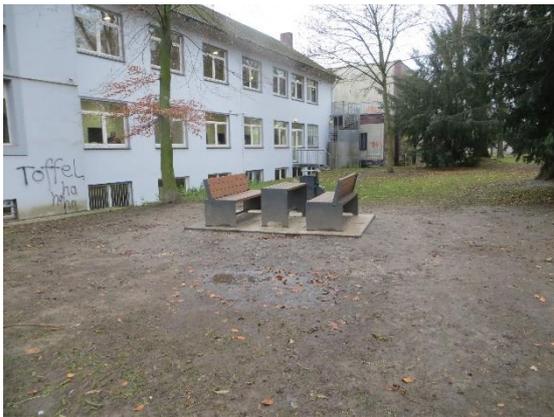
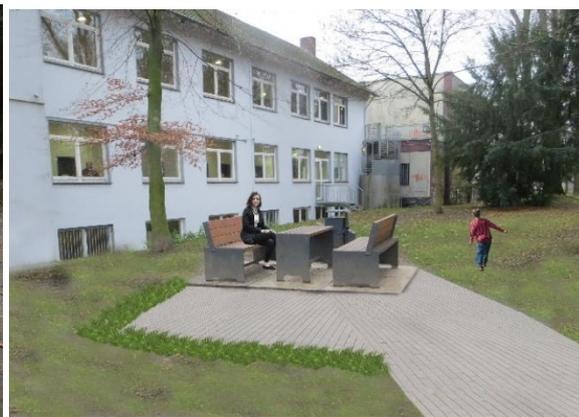
Abbildung 26: Zuwegung der Sitzgelegenheiten im Stadtpark im Bestand (links) und visualisiert mit gepflasterter Zuwegung(rechts)

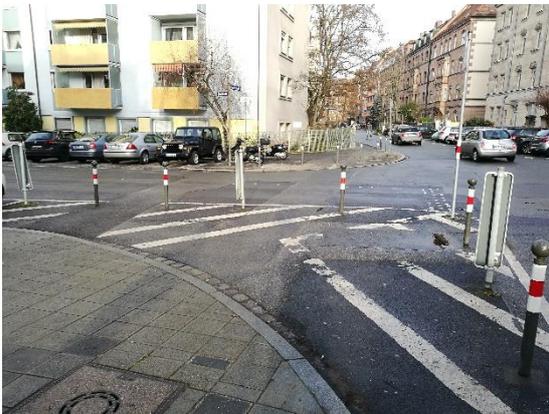
Als ergänzendes Mittel zur Herstellung einer barrierearmen Umgebung eignen sich Reflektoren. Sie sollten immer dann Anwendung finden, wenn sich im Bereich der Gehgasse Hindernisse oder Behinderungen befinden oder hineinragen, die auch nach hinreichender Prüfung nicht versetzt werden können. Dies können zum Beispiel Laternenmasten oder Poller sein, die sich nicht ausreichend visuell von der Umgebung absetzen und damit von sehingeschränkten Personen zu spät wahrgenommen werden. Es sollte dabei auf kontrastreiche und gängige Farben zurückgegriffen werden (rot-weiß, vgl. Abbildung 27). Als relativ günstiges Instrument lassen sich so Gegenstände im Bestand ausstatten.

Abbildung 27: Beispielhafte Ausstattung von Poller mit Reflektoren in Nürnberg

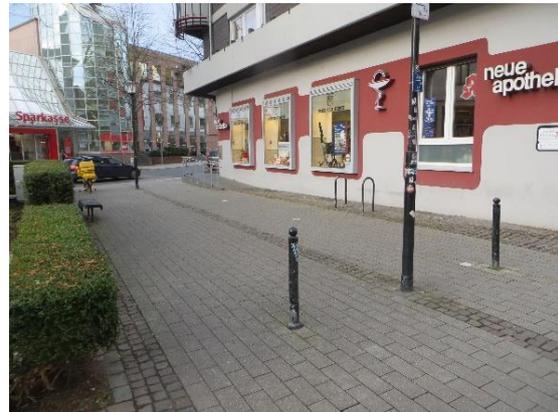
Infrastrukturelemente in der Gehbahn sind in Schwerte bisher nicht mit Reflektoren versehen. Hier besteht nach einer hinreichenden Prüfung der Versetzung des Gegenstands im Raum die Aufgabe, sie durch die Ausstattung mit Reflektoren kenntlich zu machen (vgl. Abbildung 28).

Abbildung 28: Fehlende Reflektoren an Infrastrukturelementen am Postplatz

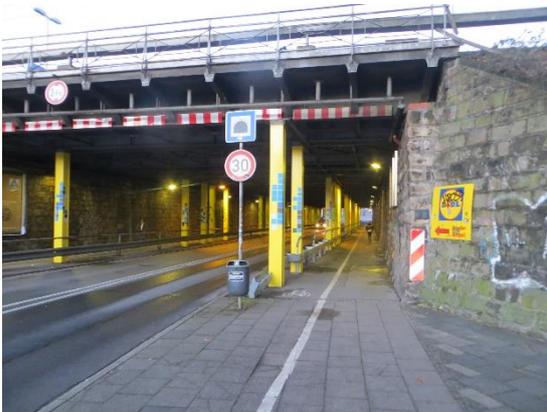
In Schwerte finden sich neben Nutzungskonflikten zwischen dem Fuß- und Radverkehr, wie beispielsweise an der Bahnunterführung auf der Bahnhofstraße (vgl. Abbildung 29), vor allem Konflikte zwischen Zufußgehenden und dem ruhenden Kfz-Verkehr. Bedingt ist dies häufig durch zu geringe Gehwegbreiten, so dass die nutzbare Gehwegbreite beim Längsparken durch den Sicherheitstrennstreifen zu den Stellplätzen oder beim Senkrechtparken durch Fahrzeugüberhang eingeschränkt wird (vgl. Abbildung 30). Aber auch Geschäftsauslagen oder Kundenstopper teilen sich mit dem Fußverkehr häufig eine Fläche und führen zu Behinderungen.

Abbildung 29: Nutzungskonflikt zwischen Fuß- und Radverkehr an der Bahnunterführung

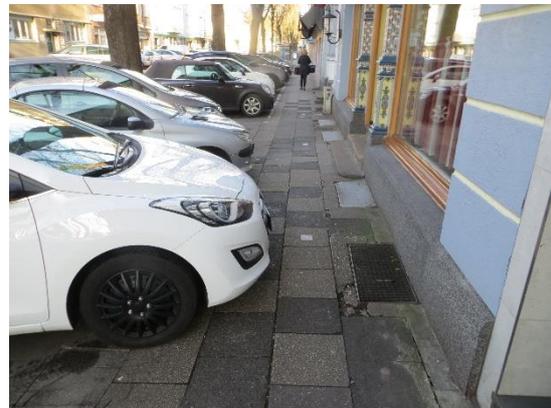
Abbildung 30: Einschränkung der Gehwegbreite durch Fahrzeugüberhang

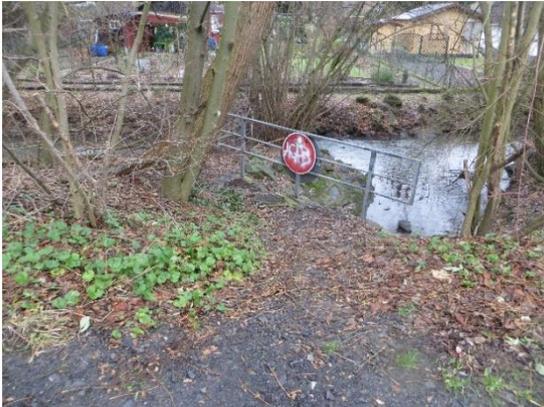
Dauerhafte Gefahrenstellen sind in Schwerte eher selten zu finden und kurzfristig auszubessern, wie zum Beispiel die Absicherung des Hangs auf dem Ruhrweg (vgl. Abbildung 31). Deutlich häufiger sind dagegen situative Gefahrenstellen zu beobachten, die beispielsweise durch widerrechtlich abgestellte Fahrzeuge im Kurvenbereich entstehen und damit die Sicht auf Rollstuhlfahrende oder Kinder verdecken (vgl. Abbildung 32). Überhöhte Geschwindigkeiten stellen vor allem für Kinder auf dem Schulweg eine Gefährdung dar.

Abbildung 31: Gefahrenstelle durch Böschung an der Ruhr

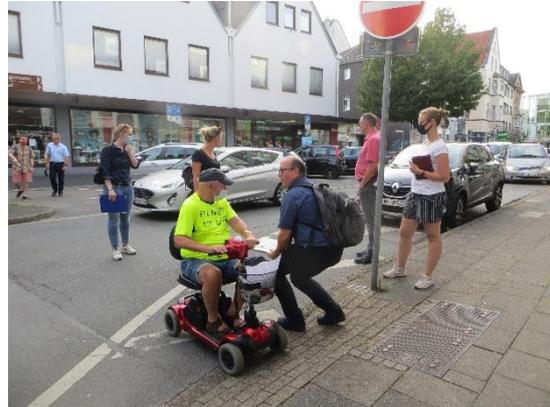
Abbildung 32: Simulation einer eingeschränkten Sichtachse

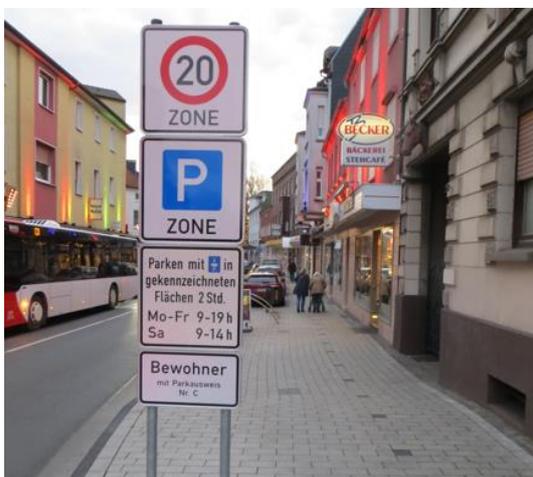
In Schwerte sind unterschiedliche Geschwindigkeitsniveaus festzustellen. Während auf den Ein- und Ausfallstraßen in der Regel Tempo 50 angeordnet ist, handelt es sich bei dem Großteil der Wohnstraßen um Tempo 30-Zonen. Eine Besonderheit stellt die Bahnhofstraße dar, auf der abschnittsweise eine Geschwindigkeits-Zone von 20 km/h eingerichtet ist (vgl. Abbildung 34). Dies trägt unmittelbar zur Aufenthaltsqualität bei und erhöht die Verkehrssicherheit beim Queren der Fahrbahn durch Zufußgehende. Vor den Schulen im Untersuchungsgebiet sind streckenbezogene Geschwindigkeitsreduzierungen vorzufinden (vgl. Abbildung 35), die ihren Beitrag zur Schulwegsicherheit leisten.

Abbildung 34: Tempo 20-Zone auf der Bahnhofstraße

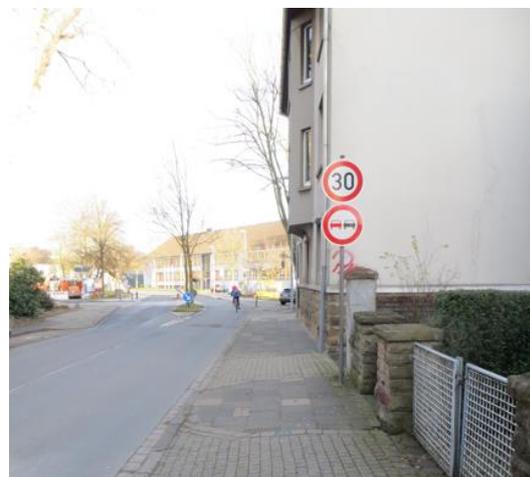
Abbildung 35: Streckenbezogene Geschwindigkeitsreduzierung

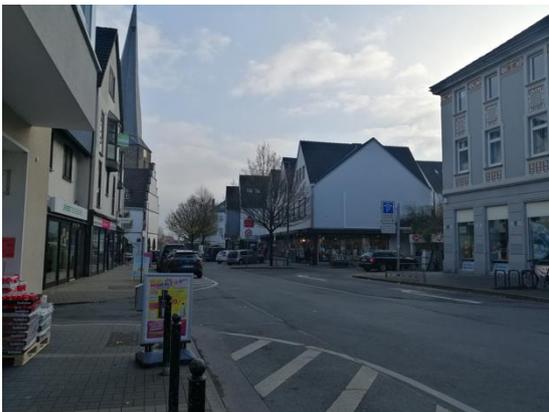
Abbildung 36: Schraffierte Markierungen im Kurvenbereich an der Brückstraße

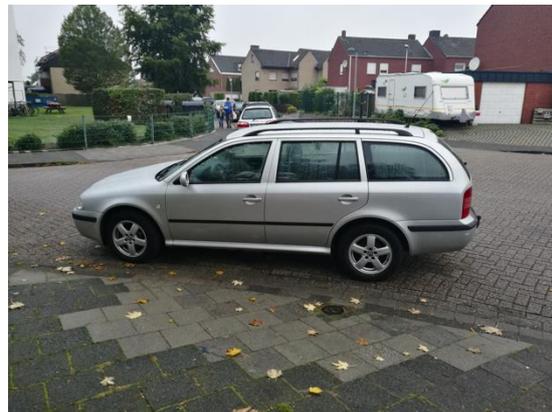
In Schwerte sind die Sichtachsen an Querungsanlagen in der Regel frei von ruhendem Verkehr oder sichteinschränkenden Einbauten freigehalten. Probleme ergeben sich häufig bei widerrechtlich abgestellten Fahrzeugen im Kurvenbereich (vgl. Abbildung 37), die durch die verschränkte Sicht eine Gefährdung darstellen. Vor allem Kinder, Rollstuhlfahrende oder kleine Menschen verschwinden schnell hinter den Fahrzeugen und werden beim Queren durch andere Verkehrsteilnehmende erst spät wahrgenommen. In solchen Fällen ist eine regelmäßige ordnungsrechtliche Kontrolle, besonders entlang von Schulwegen von Belang und kann Abhilfe verschaffen.

Abbildung 37: Widerrechtlich abgestellter Pkw im Kurvenbereich

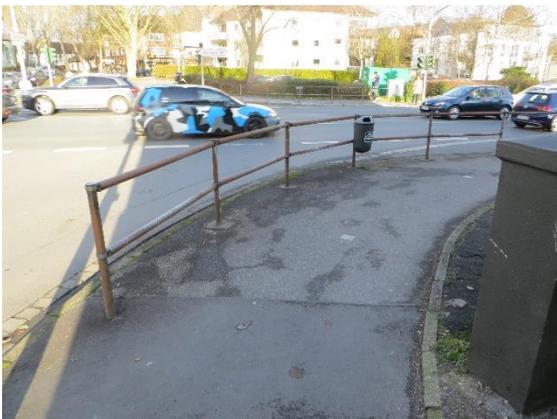
Umlaufsperrn bzw. Schutzgitter werden in Schwerte vor allem an Gefahrenstellen im Kreuzungsbereich wie beispielweise an der Bethunestraße (vgl. Abbildung 38) oder an der Bushaltestelle vor der Albert-Schweitzer-Schule eingesetzt (vgl. Abbildung 39). Jedoch sind sie in der Regel nicht barrierearm gestaltet. Eine farbliche Kontrastierung fehlt genauso wie die Ausstattung mit Reflektoren (vgl. 6.2 Barrierefreiheit: Reflektoren). Hier empfiehlt sich an Stellen, wo der Einsatz von Umlaufsperrn als notwendig angesehen wird, diese durch moderne, barrierearme Sperrn auszutauschen. Wenn sie entbehrlich sind, ist ein sukzessiver Rückbau anzustreben.

Abbildung 38: Schutzgitter im Kreuzungsbereich an der Bethunestraße

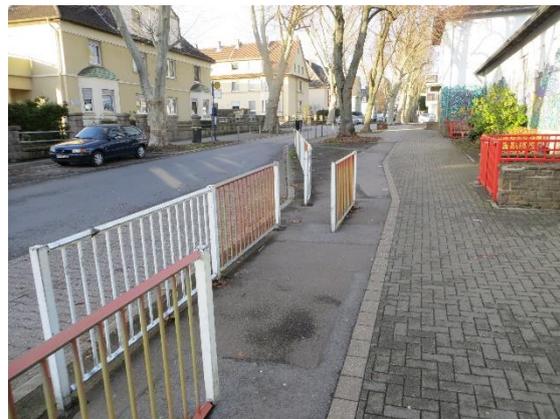
Abbildung 39: Schutzgitter an einer Schul-Bushaltestelle

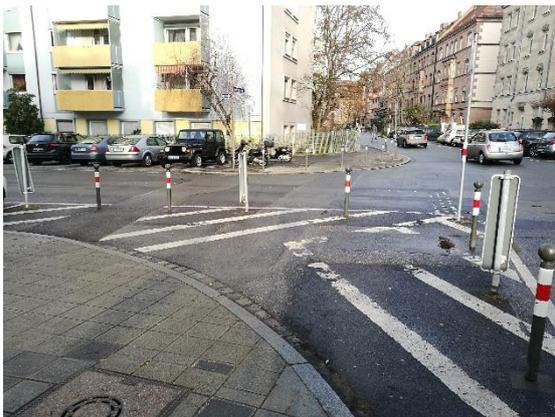
Abbildung 40: Interimslösung, um einen Kurvenradius mittels Markierungen und Poller zu verkleinern

Zunächst sollte betont werden, dass Poller keine umfängliche Barrierefreiheit garantieren können. Sie sollten daher sparsam eingesetzt werden und nur dort zum Einsatz kommen, wo dies unumgänglich ist. Einsatzfelder können beispielsweise Zu- und Ausgänge von Fußgängerzonen sein. Aber auch an Kreuzungen und Einmündungen, wo Zufußgehende besonders häufig die Straße queren, ist durch ordnungswidrig abgestellte Kfz nicht nur mit einem Komfortverlust für Zufußgehende zu rechnen, sondern auch mit Gefahren durch eingeschränkte Sichtverhältnisse zwischen den Zufußgehenden und dem heranfahrenden Fahrzeug auszugehen. Mancherorts können Poller daher denkbar sein, um den Kontrollbedarf verringern. Vorgezogene Seitenbereiche verkürzen zusätzlich die Querungsdistanz und bieten die Möglichkeit einer attraktiven Pollergestaltung, so dass sich beide Elemente gut miteinander kombinieren lassen (vgl. Abbildung 40).

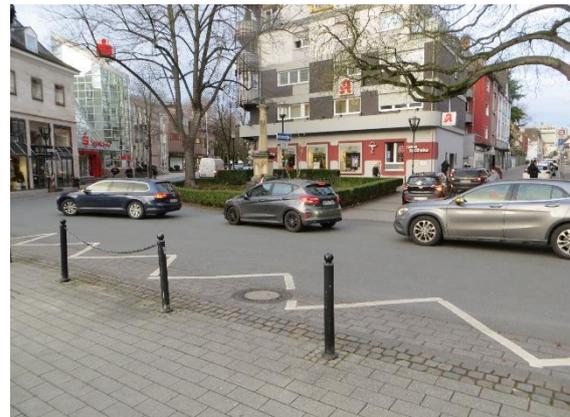
Abbildung 41: Poller mit Ketten verbunden, um die direkte Durchwegung des Postplatzes zu verhindern

Bei einem Planungsspaziergang wird von der Kommune erläutert, dass in Schwerte bereits seit mehreren Jahren ein Programm zum Rückbau der Poller und zusätzlich mit Ketten verbundener Poller besteht. Dies gilt es fortlaufend auszuführen, da sich im Stadtgebiet weiterhin viele Poller und Sperrgitter finden lassen. Der Großteil dieser Poller sind nicht barrierearm gestaltet (vgl. Abbildung 41: Poller mit Ketten verbunden, um die direkte Durchwegung des Postplatzes zu verhindern), so dass auch hier Handlungsbedarf besteht und diese nach Prüfung Schritt für Schritt durch moderne Poller ersetzt werden.

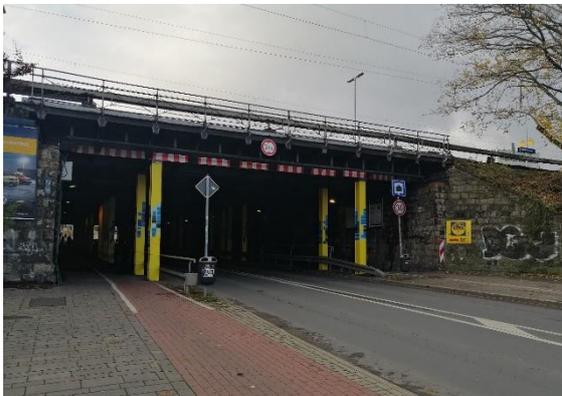
Abbildung 42: Fehlende ausreichende Beleuchtung der Unterführung am Bahnhof

Unbeleuchtete Plätze, Unterführungen oder Parks stellen nachts bzw. in den Wintermonaten für viele Menschen einen (subjektiven) Angstraum dar. Eine ausreichende Beleuchtung wirkt hingegen positiv auf das subjektive Sicherheitsempfinden und die Aufenthaltsqualität, beispielsweise beim Warten auf Anschlüsse von Bus und Bahn. Gleichzeitig können durch entsprechende Beleuchtung gestalterische Akzente gesetzt oder Wegweisungen kommuniziert werden. Die Unterführung am Bahnhof auf dem Holzener Weg wurde bereits durch eine künstlerische Gestaltung aufgewertet (vgl. Abbildung 42). Jedoch wird diese immer noch, besonders in den Abend- und Nachtstunden, als sehr dunkel wahrgenommen. Durch die zusätzlich fehlende eindeutige Führung des Fuß- und Radverkehrs, birgt die Unterführung Konfliktpotenzial.

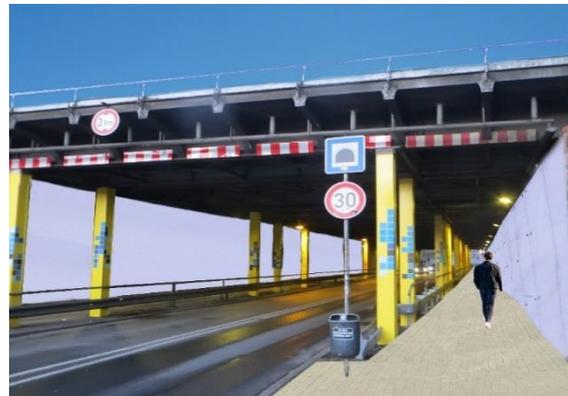
Abbildung 43: Visualisierung der Unterführung mit hellen Außenwänden und einheitlichem Gehweg

Die FGSV empfiehlt für gemeinsame Geh- und Radwege eine Mindestbreite von 4 m und eine Trennung der Flächen durch Markierung oder unterschiedliche Beläge (vgl. FGSV 2002: 27) – ggf. kann auch mit entsprechenden Piktogrammen gearbeitet werden. Mit einer besseren Ausleuchtung sowie einer helleren künstlerischen Gestaltung, wie zum Beispiel die Einfärbung der Seitenwände, lässt sich eine attraktivere Verbindung schaffen. Dies ist in der Abbildung zur Veranschaulichung visualisiert worden (vgl. Abbildung 43). Allgemein ist anzumerken, dass Unterführungen von Straßen in der Regel keine zeitgemäßen Querungsanlagen darstellen und daher mittel- bis langfristig durch plan- bzw. niveaugleiche Querungsanlagen ersetzt werden sollten (vgl. FGSV 2002: 27). Bei der Unterführung der Bahnhofstraße wird allerdings eine Bahnlinie unterquert, was den Einsatz rechtfertigt.

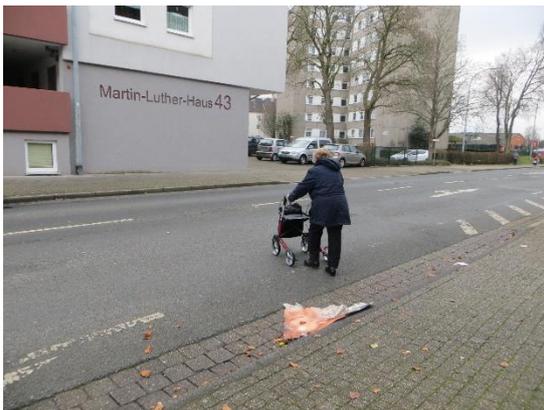
Abbildung 44: "Wildes" und gefährliches Queren auf der Hagener Straße

Querungen von Fahrbahnen stellen für Zufußgehende im Alltag häufig die größten Hindernisse dar. Sichere Querungen kommt eine große Bedeutung zu, da sie zusammen mit adäquaten Gehwegen die Elemente sind, die durchgängige Wegenetze schaffen. Im Sinne einer innerörtlichen und integrierten Stadt- und Verkehrsplanung sind die Belange des Fußverkehrs stets mit den Belangen der übrigen Verkehrsteilnehmenden (Radverkehr, MIV, ÖPNV) und auch stadtraumgestalterischen Aspekten abzuwägen (vgl. FGSV 2002: 7). In Schwerte lassen sich zum einen Stellen ausfindig machen, an denen bereits vorhandene Querungsanlagen verbessert werden können. Zudem fehlen aber zum Teil auch komplett Anlagen, um ein sicheres und geregeltes Queren zu ermöglichen. Das sind zum einen stark befahrene Straßen, wie zum Beispiel die Hagener Straße, an der „wild“ gequert wird (vgl. Abbildung 44), weil kein Angebot vorhanden ist. Aber auch Einmündungen, die einen langen Querungsweg oder schlechte Sichtbeziehungen aufweisen (vgl. Abbildung 45), bieten die Möglichkeit oder sogar die Notwendigkeit, eine Querungsanlage zu integrieren.

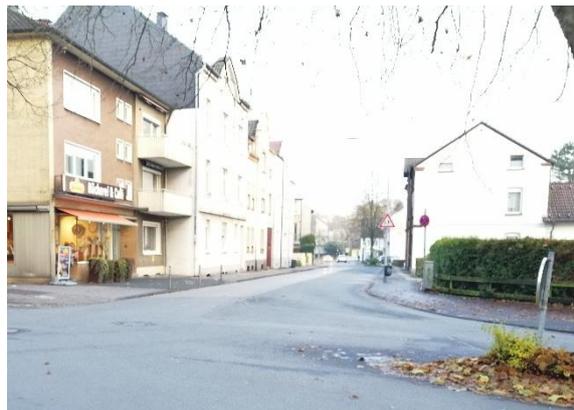
Abbildung 45: Langer Querungsweg an der Ostberger Straße (Schulweg)

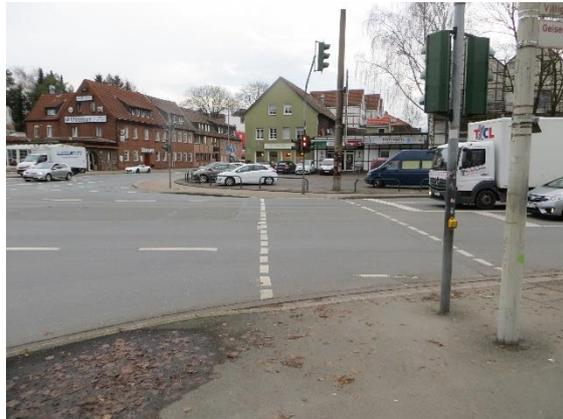
Abbildung 46: Lichtsignalanlage Bethunestraße

Nicht nur die Warte- und Räumzeiten beeinflussen den Querungskomfort an Lichtsignalanlagen, sondern auch die barrierefreie Ausstattung. Abbildung 46 verdeutlicht, dass die in Kapitel 6.2 beschriebenen Bordsteinabsenkungen mittels differenzierter Bordhöhen auch an den Lichtsignalanlagen in Schwerte nicht vorhanden sind. Für ein sicheres Queren aller Verkehrsteilnehmenden sind die LSA sukzessive mit taktilen Leitelementen auszustatten. Auch die Ampeltaster können zur Barrierefreiheit beitragen. Nach dem Zwei-Sinne-Prinzip sollten diese zusätzlich zum einen mit einem Signalton ausgestattet werden, die das Auffinden des Ampeltasters ermöglichen und zum anderen

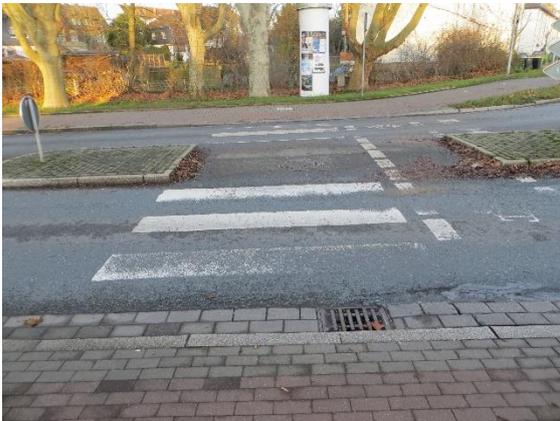
Abbildung 48: Abgenutzte Markierung des FGÜ auf Schützenstraße

In der Schwerter Innenstadt sind bereits einige Fußgängerüberwege vorhanden, die gut funktionieren, wie zum Beispiel der auf dem Westwall auf Höhe des Werner-Steinem-Platzes. Dieser wird sowohl von den Bus Fahrenden als auch von den Personen, die aus der Fußgängerzone kommen, genutzt. Bei anderen FGÜ lässt sich dagegen eine starke Abnutzung der Markierung sowie eine fehlende Barrierefreiheit in Form von Nullabsenkungen und taktilen Leitelementen (vgl. Abbildung 48) feststellen. Das Erneuern der Markierung hat eine hohe Priorität, da die Sichtbarkeit, besonders auch bei Regen, die Aufmerksamkeit und folglich die Sicherheit verbessert. Zudem ist eine neue Markierung kostengünstig und kurzfristig umsetzbar. Bei dem Zebrastreifen auf der Hüsingstraße, auf Höhe des Postplatzes, fällt ein Fahrradbügel auf, der direkt vor dem Fußgängerüberweg eine Barriere darstellt (vgl. Abbildung 49). Auch wenn es sich auf Grund der Baustelle auf der Friedenstraße um einen vorübergehenden FGÜ handelt, ist auf die Barrierefreiheit zu achten. Folglich sollte zukünftig der Standort mit Bedacht gewählt werden oder Hindernisse ebenfalls vorübergehend entfernt werden.

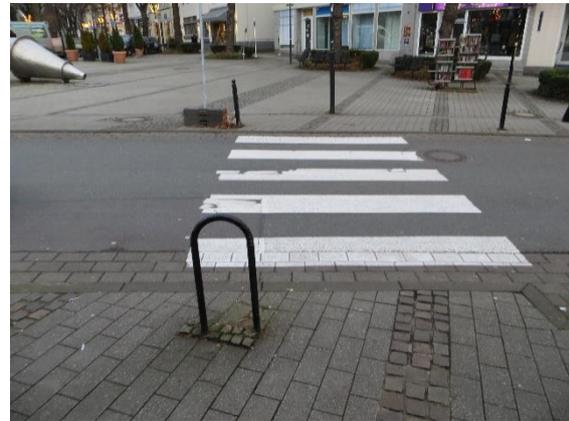
Abbildung 49: Fahrradbügel als Hindernis an Baustellen-FGÜ am Postplatz

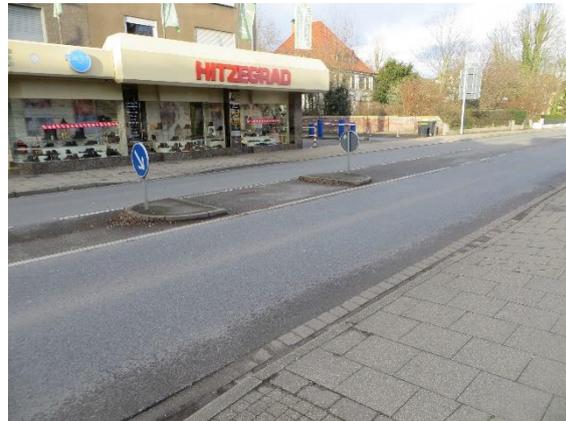
Abbildung 51: Querungshilfe auf der Karl-Gerharts-Straße mit hohen Bordsteinkanten

In Schwerte lassen sich mehrere Mittelinseln ausfindig machen, die das Queren der Straße erleichtern. Jedoch lässt sich auch festhalten, dass die Aufstellfläche der Mittelinsel oftmals sehr schmal ist und die barrierefreie Führung sowie ausreichend abgesenkte Borde fehlen (vgl. Abbildung 51).

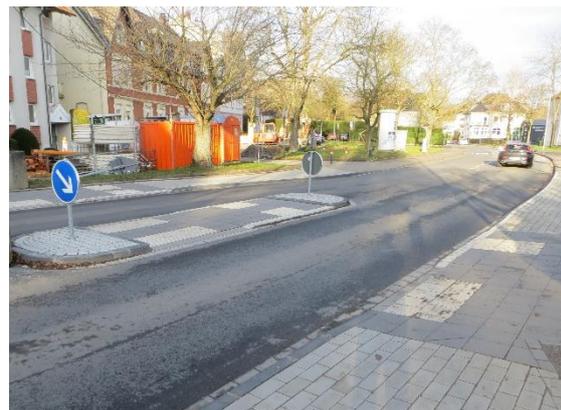
Abbildung 52: Barrierefreie Querungshilfe auf der Wittekindstraße

Auch bei Querungshilfen ist das „Design für Alle“ zu berücksichtigen. Wie bereits in Kapitel 6.2 beschrieben, sind für die Teilhabe aller, Bordsteinabsenkungen sowie taktile Leitelemente für ein sicheres Queren notwendig. Die neue Verkehrsinsel auf der Wittekindstraße (vgl. Abbildung 52) auf Höhe des Ruhrtal Gymnasiums wurde bei der Erstellung bereits mit taktilem Leitelemente sowie einer differenzierten Bordhöhe ausgestattet. Um ein einheitliches Bild und einen automatisierten Umgang zu schaffen, sollte in Schwerte auf ein einheitliches Umsetzungsprogramm gesetzt werden.

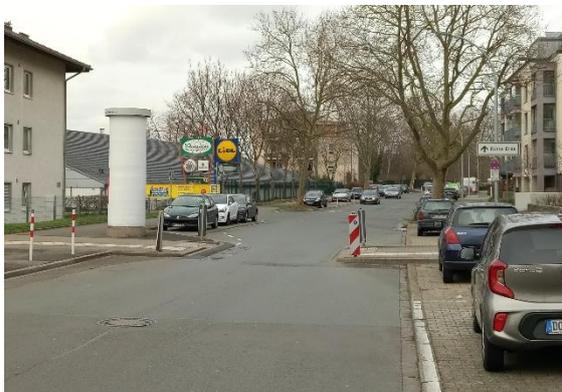
Abbildung 53: Beispiel eines vorgezogenen Seitenraums auf gerader Strecke

ausgewählten Bereichen in den Straßenraum geführt werden und so dem Fußverkehr mehr Fläche bieten, während die Fahrbahn des Kfz-Verkehrs verschmälert wird (vgl. Abbildung 53). Die Zufußgehenden haben eine bessere Sicht auf den herankommenden Verkehr und werden zur gleichen Zeit besser wahrgenommen. Zum anderen tragen Gehwegnasen durch Verringerung der Abbiegeradien in Kurvenbereichen zu reduzierte Kfz-Abbiegegeschwindigkeit bei. Neben der Erleichterung beim Queren einer Straße, können mit Gehwegnasen auch ergänzende Vorteile durch Mehrfachnutzungen im neu entstandenen Raum einhergehen. So können z. B. Sitzpoller verhindern, dass Kfz im Kurvenbereich parken und damit das Queren von Fußgängern verhindern (vgl. Abbildung 54).

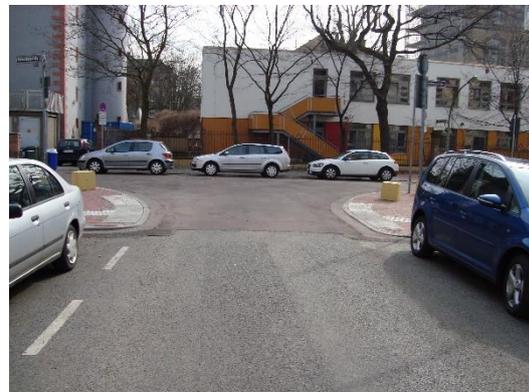
Abbildung 54: Beispiel einer Gehwegnase im Kurvenbereich

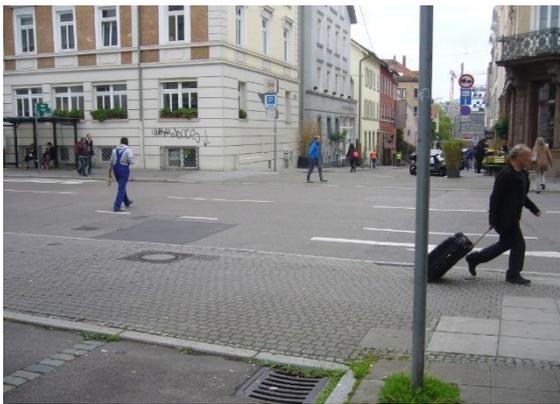
Abbildung 55: Deutliche Bevorrechtigung des Fußverkehrs durch eine Gehwegüberfahrt

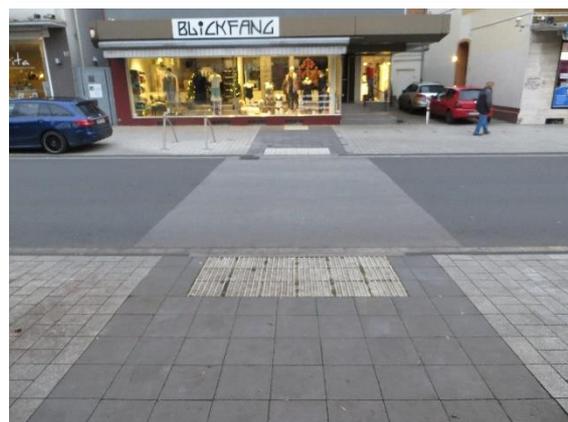
Abbildung 57: Angebot zum Queren auf der Bahnhofstraße

Neben den klassischen Lichtsignalanlagen, Fußgängerüberwegen und Querungshilfen lassen sich auch alternative Möglichkeiten einsetzen, die dem Fußverkehr besondere Aufmerksamkeit geben und ihn so näher in den Fokus des Straßenverkehrs rücken. Querungen von Zufußgehenden sind häufig nicht punktuell, sondern äußern sich in diversen Querungsmustern. Um auf diesen Bedarf zu reagieren, bieten sich punktuelle Querungsmöglichkeiten an. Mit dem Umbau der Bahnhofstraße in Schwerte wurden den Zufußgehenden Optionen geschaffen, an denen sie die Straße queren können. Diese sind mit einem taktilen Element und einer Bordsteinabsenkung ausgestattet. Zudem lässt sich ein farblicher Unterschied zum übrigen Fahrbahnbelag feststellen (vgl. Abbildung 57). Ein rechtlicher Vorrang für den Fußverkehr entsteht in diesem Zusammenhang nicht. Daher ist bei der Installation farbiger Querungen darüber zu informieren, welche verkehrlichen Regeln gelten und zusätzlich darauf hinzuweisen, dass um eine besondere Rücksichtnahme gebeten wird. Durch eine zusätzliche Reduktion der Geschwindigkeiten, z. B. auf 20 km/h, und die entsprechenden baulichen Ausführungen kann infolgedessen eine

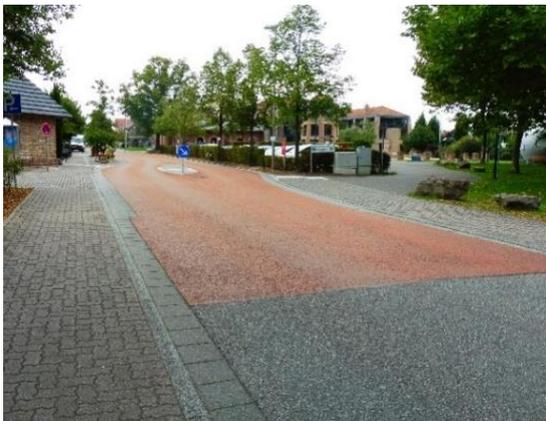
Abbildung 58: Aufmerksamkeit durch farbige Markierung eines Straßenzuges

höhere Verkehrssicherheit für die Zufußgehenden erreicht werden. Dabei lassen sich nicht nur einzelne Querungspunkte hervorheben, sondern auch Straßenzüge, in denen ein erhöhtes Fußverkehrsaufkommen herrscht (vgl. Abbildung 58). In Schwerte kann das zum Beispiel in den Bereichen der Schulen oder auch an neuralgischen Punkten des Schulweges in Kombination mit der Schulwegmarkierung (vgl. Kapitel 6.6) ausgeführt werden. Auch der Einsatz einer farbigen Markierung an Lichtsignalanlagen, kann den Zufußgehenden besondere Aufmerksamkeit schaffen und gleichzeitig eine Orientierung des Querungsbereiches ermöglichen (vgl. Abbildung 59). Die LSA auf der Hagener Straße, die den Zufußgehenden eine Verbindung zwischen dem Marktplatz und der Fußgängerzone ermöglicht, könnte mit so einer farbigen Gehwegfurt ausgestattet werden.

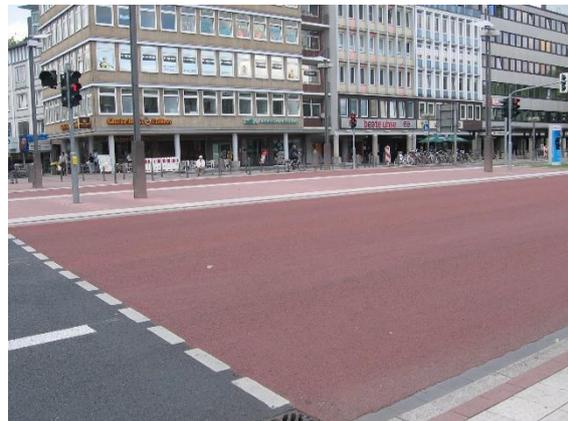
Abbildung 59: Farbige Markierung einer großflächigen Gehwegfurt an einer LSA
