Bericht

# Fußwegeverkehrskonzept

## Stadt Schwerte

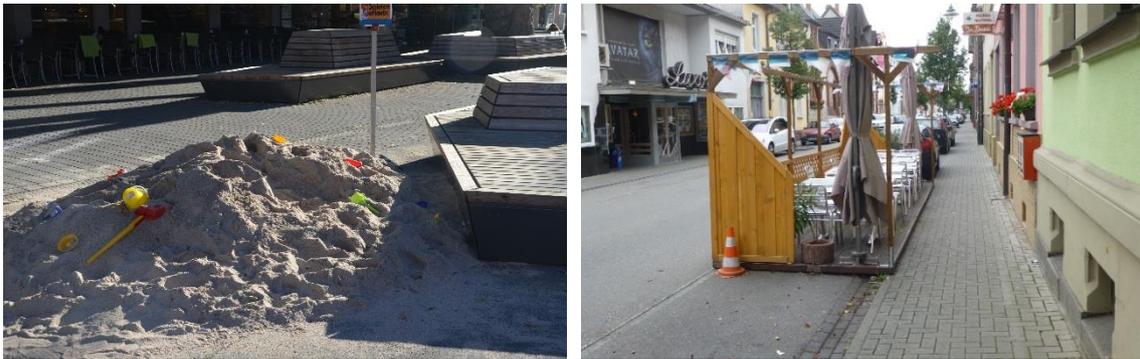
Abbildung 64: Nutzungsbeispiele im öffentlichen Raum

umgestaltet werden. Der Gestaltung und dem Umfang der Realisierung temporärer Nutzungen sind dabei keine kreativen Grenzen gesetzt. Entsprechend der ortsspezifischen Belange können Parkflächen neben flexiblen Sitzelementen, Spielflächen oder Verweilplätzen auch für Radabstellmöglichkeiten oder Aufsteller genutzt werden, um die eigentlichen Gehwege im Seitenraum freizuhalten und eine barrierefreie Fortbewegung sicherzustellen (vgl. Abbildung 64).

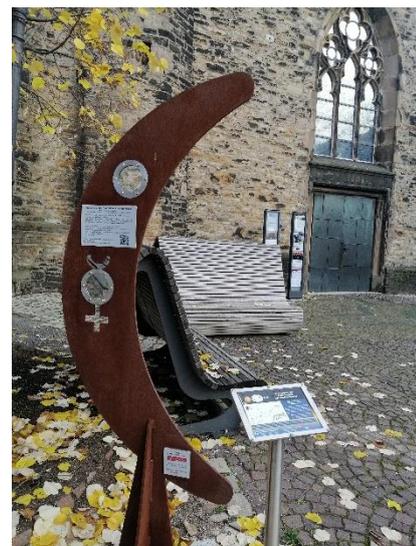
Abbildung 74: Installation des Modells "Sonne" (Planetenweg)

Neben der zielorientierten kommunalen Wegweisung führt ein Planetenweg teilweise durch die Innenstadt und größere Teile entlang der Ruhr auf dem Ruhrtalradweg. Es handelt sich dabei um einzelne Installationen (vgl. Abbildung 74), die das Sonnensystem und dessen Planeten erklären und beschreiben.<sup>2</sup> Bisher ist die gleichsam künstlerische wie auch informative und lehrende Wegweisung besonders auf die Radfahrenden ausgelegt. Dieser kann ebenfalls für Zu- fußgehende, insbesondere auch für Kinder, interessant und lehrreich sein. Durch den spielerischen Lernbezug werden Personen zum Erkunden und gleichzeitig zum Gehen ange- regert. Die vom Verein Stadtmarketing Schwerte e.V. errichte- ten gemeinnützigen Modelle können durch eine zusätzliche Aufnahme in das Wegweisungssystem und Informationsver- mittlung zur Bekanntheit beitragen.

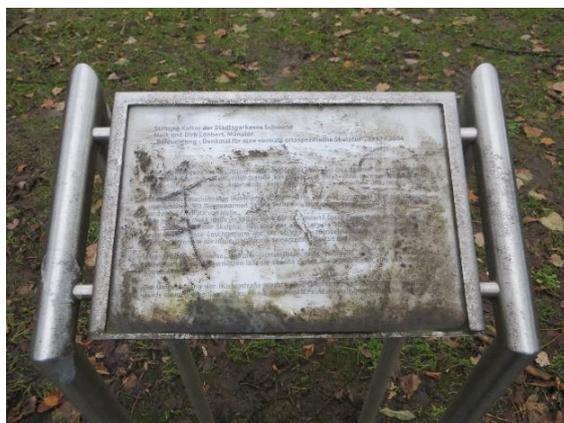
Abbildung 76: Informationstafel im Stadtpark

Die positiv zu bewertenden Informationstafeln, die sich zum Beispiel im Stadtpark von Schwerte finden lassen, geben Auskunft über Kunstdenkmäler oder andere Installationen. Jedoch sind dieser Tafeln durch die witterungsbedingten oftmals verschmutzt und schlecht lesbar (vgl. Abbildung 76).

Der Informationszweck geht somit verloren. Es ist auf eine regelmäßige Reinigung zu achten, damit die Tafeln weiterhin ihrem Zweck dienen

und zu einem attraktiven Erscheinungsbild beitragen. Demolierte oder verunreinigte Installationen, die sich nicht mehr säubern lassen, sollten zudem ausgetauscht werden. Im Bezug auf die Anfälligkeit von Umwelteinflüssen wie Regen und Frost und auch die leichte Reinigung, ist ein geeignetes Material zu wählen.
